Pružanje usluga stručnog nadzora nad izvođenjem radova na
rekonstrukciji i modernizaciji železničke pruge

Novi Sad-Subotica-državna granica

IZVEŠTAJ NADZORA ZA PERIOD OD 01.09.-30.09.2024.

Broj dokumenta: IN029

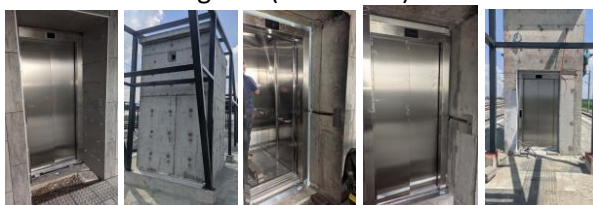
Projekat mašinskih instalacija – projekat liftova u pothodniku Vrbas Nova

- Liftovi L1, L2 i L3 su ugrađeni na svoju poziciju i radovi su završeni, ali sa nedostacima.
- Napajanje i uzemljenje lifta je izvedeno do lifta i isti su nisu povezani. Elektro orman je postavljen na poziciju. Ugrađena je pozivna kutija u pothodniku i usklađena je sa standardom EN 81-70, kao i pozivna kutija na štoku lifta na peronu (osim L3 – planira se 24.06.). Nije izvršena ugradnja pozivne kutije na vetrobranu, jer su još uvek radovi na istoj. Nisu završeni građevinski radovi u pothodniku na prilazu liftu, kao i na peronu. Otvore za provetravanje je potrebno zaštititi žaluzinom i komarnikom.
- Izvršena je sertifikacija svih liftova, ali još uvek nije dostavljena dokumentacija od Imenovanog tela (osim za L1).

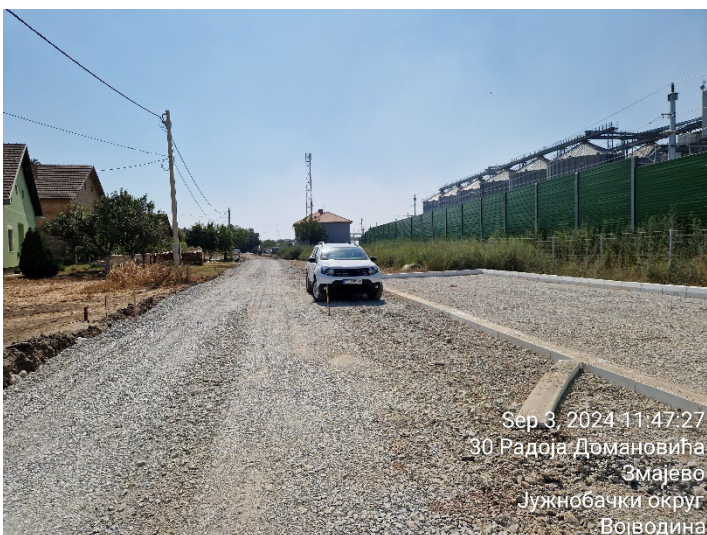
2/3-1.9.1-Denivelacija atarskog puta – nadvožnjak na km 108+115.69 pruge

- U toku predhodne nedelje nije bilo radova.

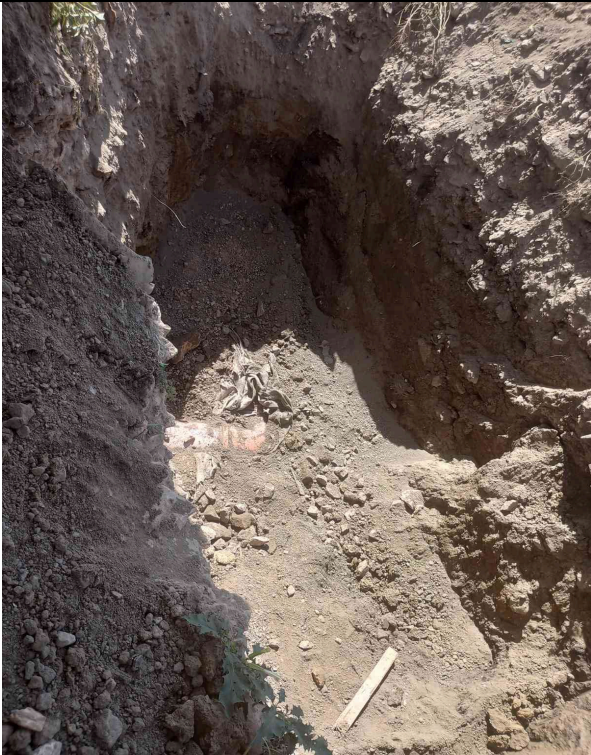
<i>No</i>	<i>OPIS POZICIJE</i>	<i>FOTOGRAFIJA</i>	<i>KOMENTAR</i>
1	U toku su radovi na dogradnji šahta za protivpožarnu opremu u stanici Vrbas Nova km 113+610

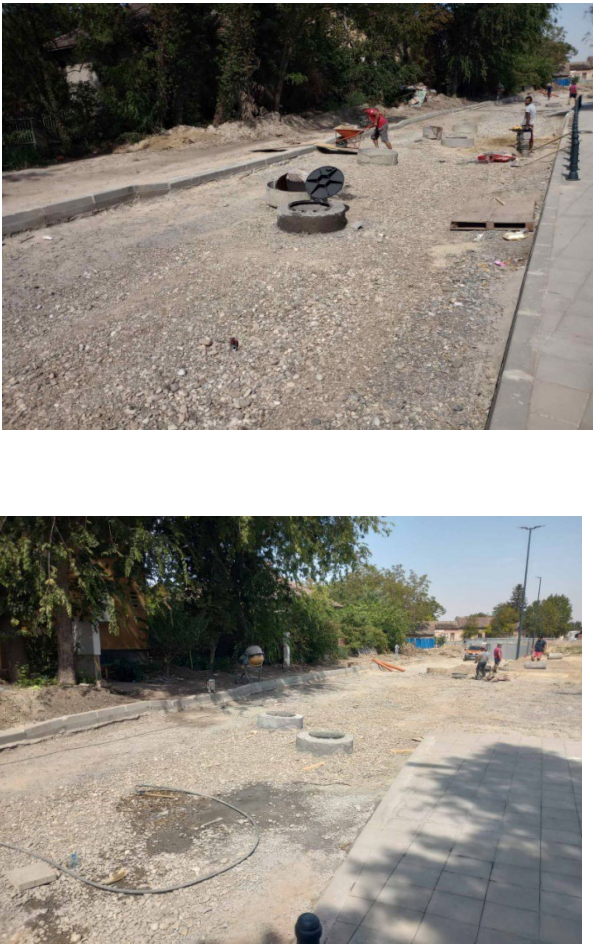
<i>No</i>	<i>OPIS POZICIJE</i>	<i>FOTOGRAFIJA</i>	<i>KOMENTAR</i>
3	Završena je popravka šahtnih poklopaca na drenaži u stanici Bačka Topola

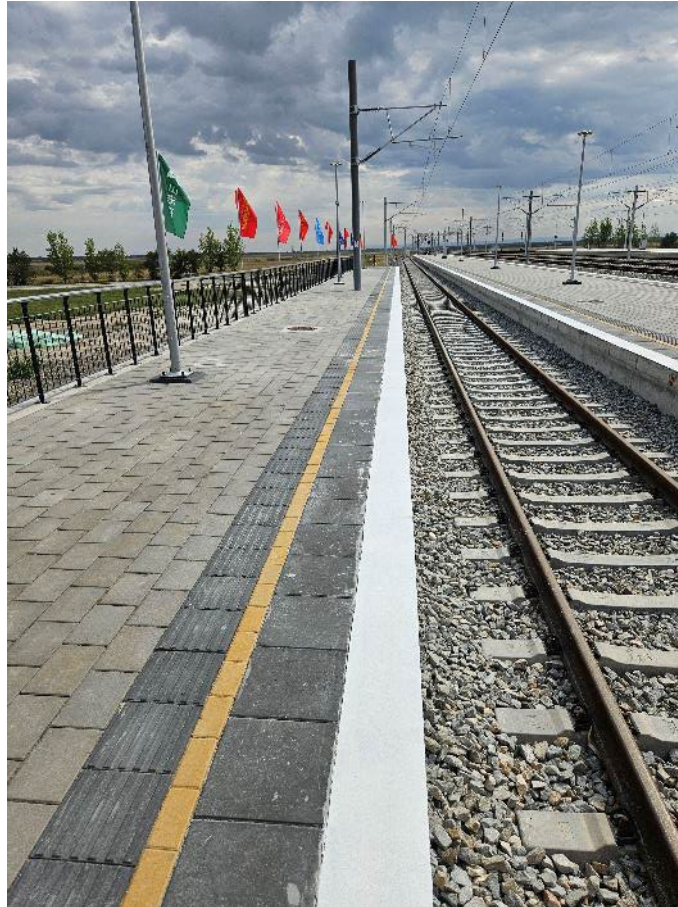
Stanična zgrada na km 113+610.13

- U toku je izvođenje arhitektonskih radova

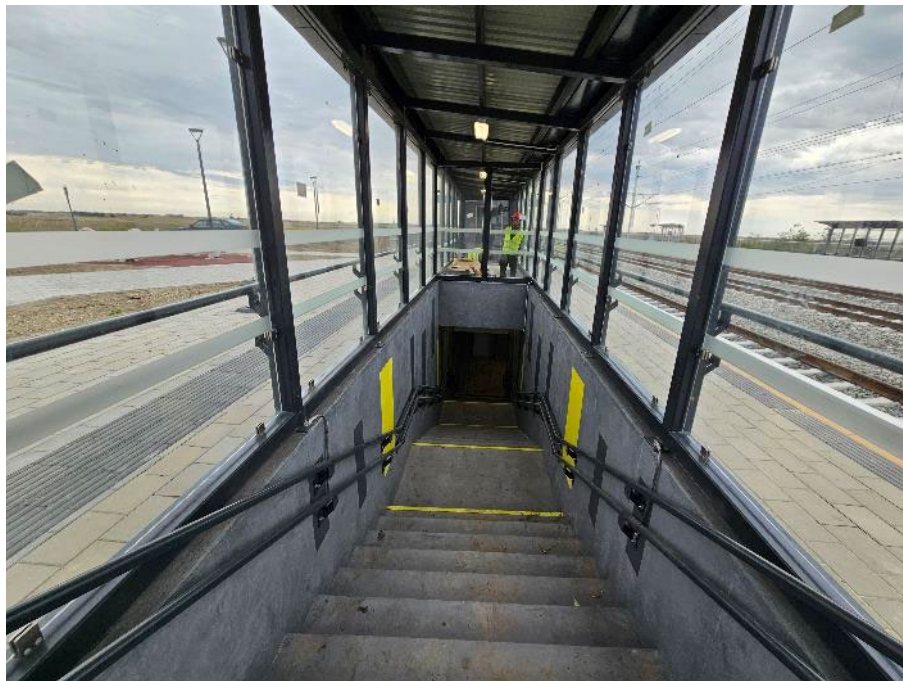
Vrbas atar TK objekat

- U toku je izvođenje arhitektonskih radova
- U toku je izvođenje radova na parternom uređenju

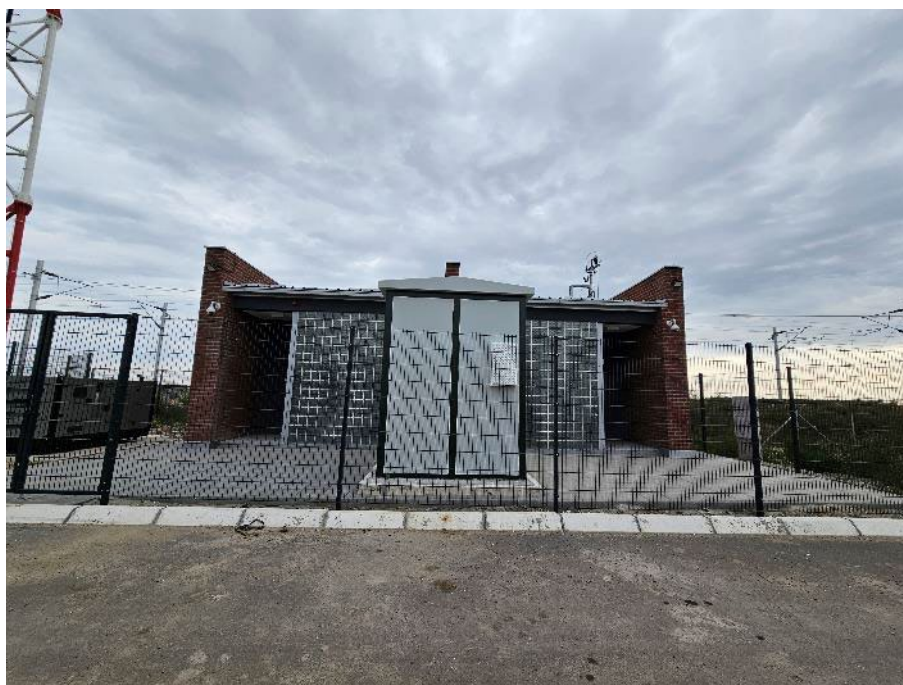
PS Mali Idoš

- U toku je izvođenje arhitektonskih radova
- U toku je izvođenje radova na parternom uređenju

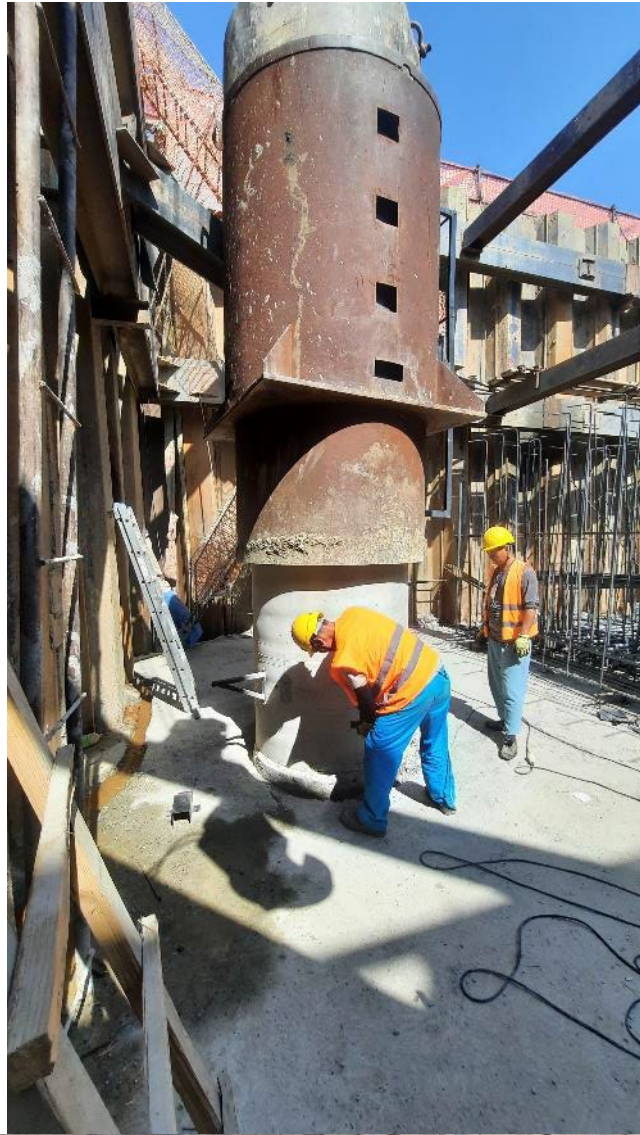
GALERIJA NA KM 81+284.54

- Nije bilo radova na gradilištu.

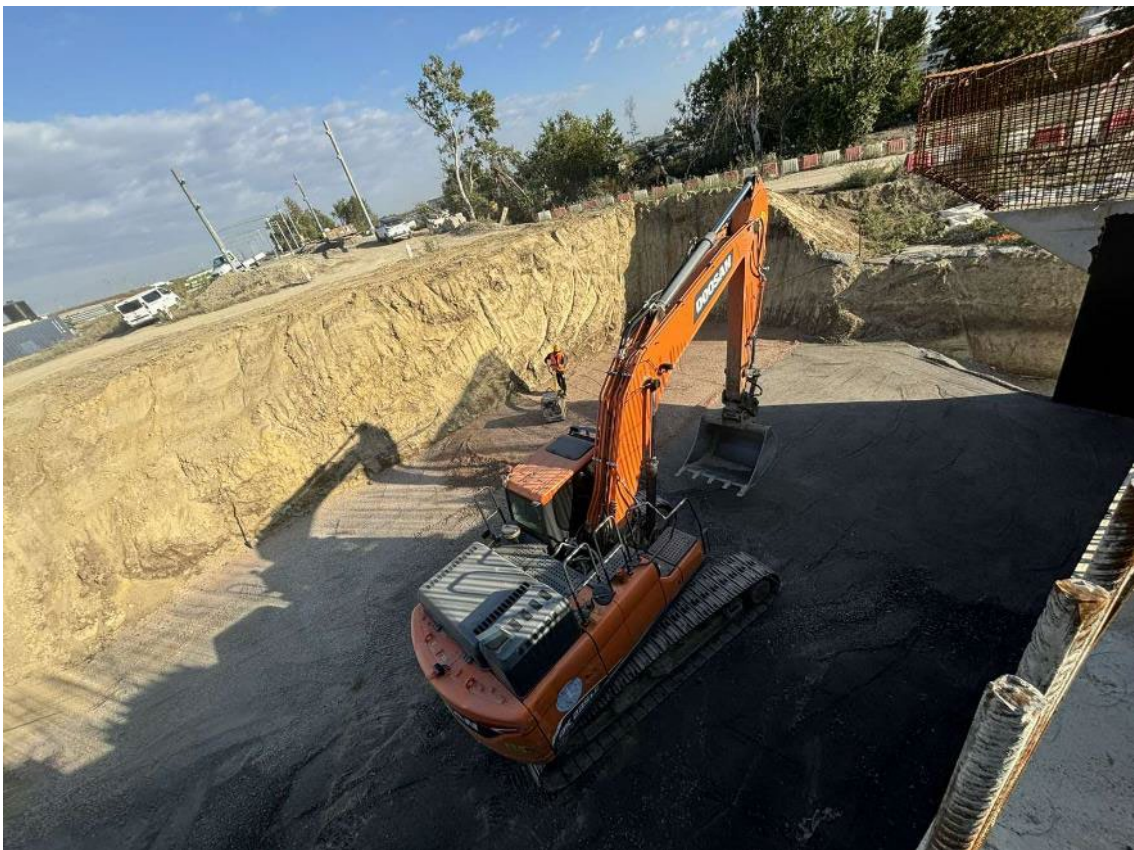
GALERIJA NA KM 78+377,03

- U toku je postavljanje zaštitne ograde.

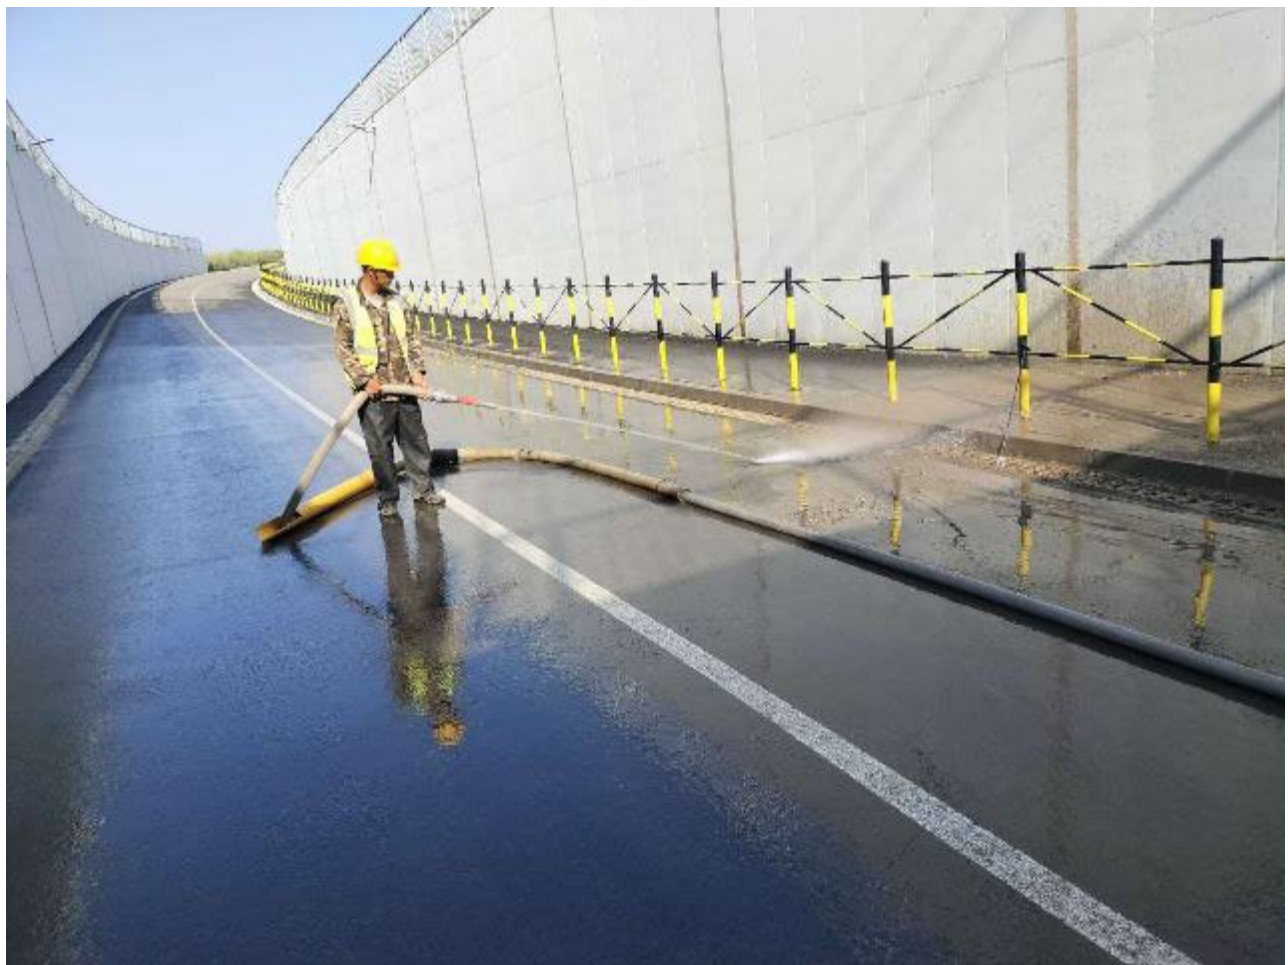
156+453,73 км – Подвожњак

понедељак	• Санација прслина на зидовима објекта
уторак	• Чишћење одводног канала
среда	• Није било радова
четвртак	• Није било радова
петак	• Није било радова
субота	• Није било радова
недеља	• Није било радова

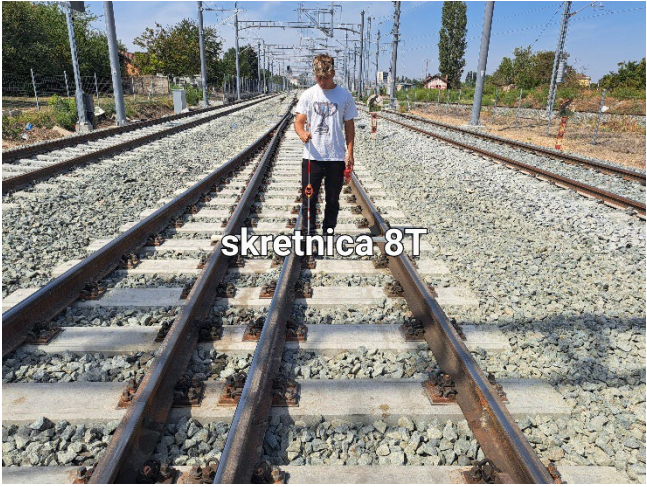
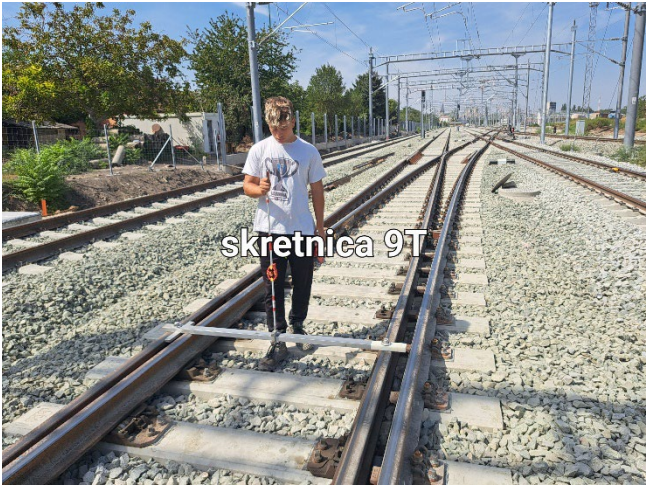
NO.	FOTO DOKUMENTACIJA	OPIS	KOMENTAR
3	  	RIA-G00092 Subotica teretna stanica Geodetska kontrola izvedenog stanja GIŠ, skretnice br. 8t, 9t	Datum - 02.09.2024. Radovi se izvode po projektu i u granici dozvoljenih odstupanja

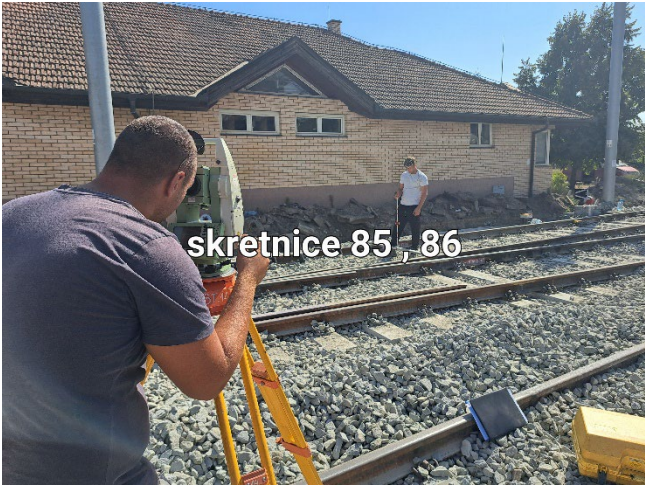
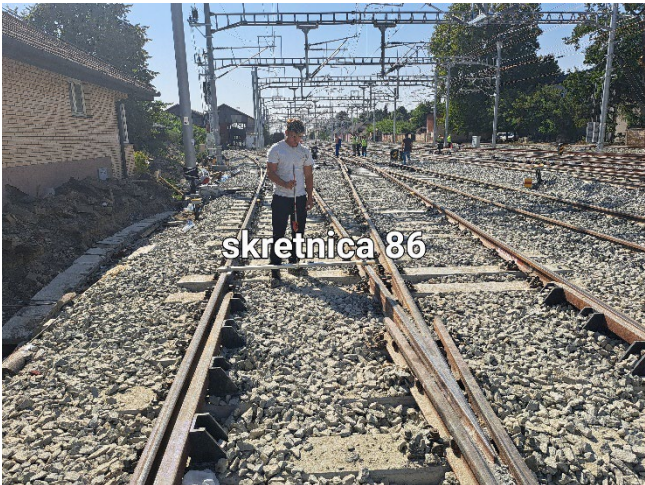
NO.	FOTO DOKUMENTACIJA	OPIS	KOMENTAR
5	 	RIA-G00089 Pruga ka Aleksandrovu Geodetska kontrola izvedenog stanja GIŠ, Kolosek ka Aleksandrovu	Datum - 02.09.2024. Radovi se izvode po projektu i u granici dozvoljenih odstupanja

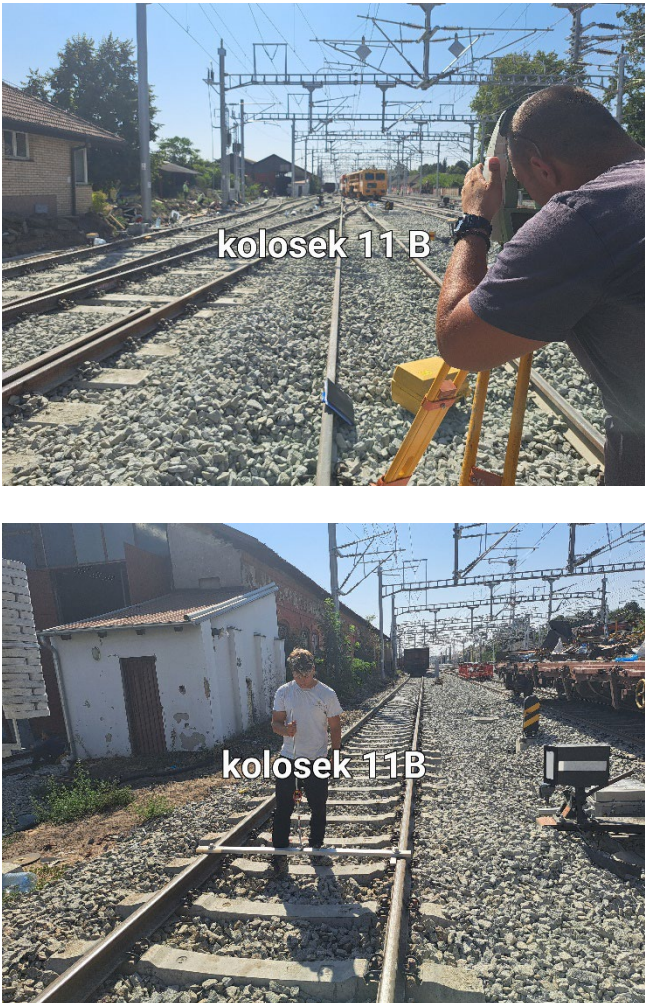
NO.	FOTO DOKUMENTACIJA	OPIS	KOMENTAR
2		RIA-G00093 Kolosek 11b -Putnicka Stanica Geodetska kontrola izvedenog stanja GIŠ, Kolosek 11b	Datum - 03.09.2024. Radovi se izvode po projektu i u granici dozvoljenih odstupanja

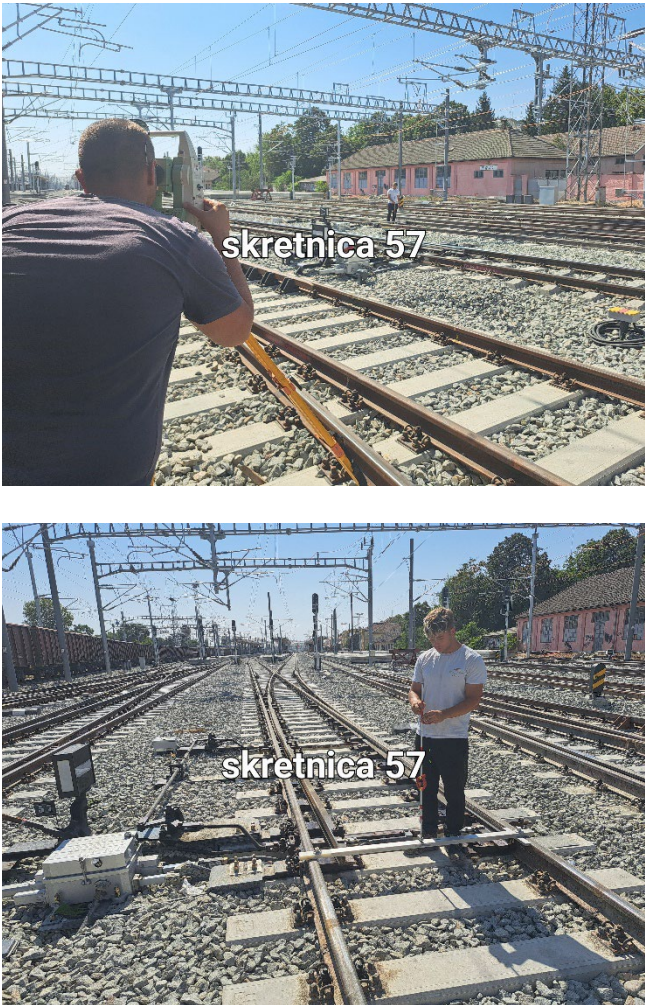
NO.	FOTO DOKUMENTACIJA	OPIS	KOMENTAR
3		RIA-G00097 Subotica Putnicka Stanica Geodetska kontrola izvedenog stanja GIŠ, skretnice br. 57	Datum - 03.09.2024. Radovi se izvode po projektu i u granici dozvoljenih odstupanja

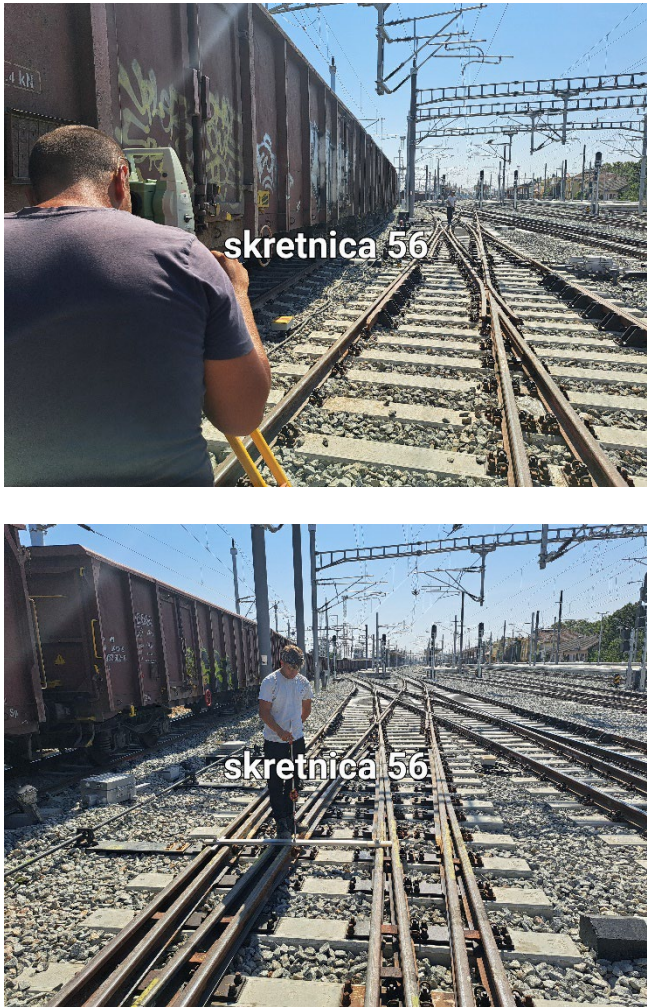
NO.	FOTO DOKUMENTACIJA	OPIS	KOMENTAR
4		RIA-G00096 Subotica Putnicka Stanica Geodetska kontrola izvedenog stanja GIŠ, skretnice br. 56	Datum - 03.09.2024. Radovi se izvode po projektu i u granici dozvoljenih odstupanja

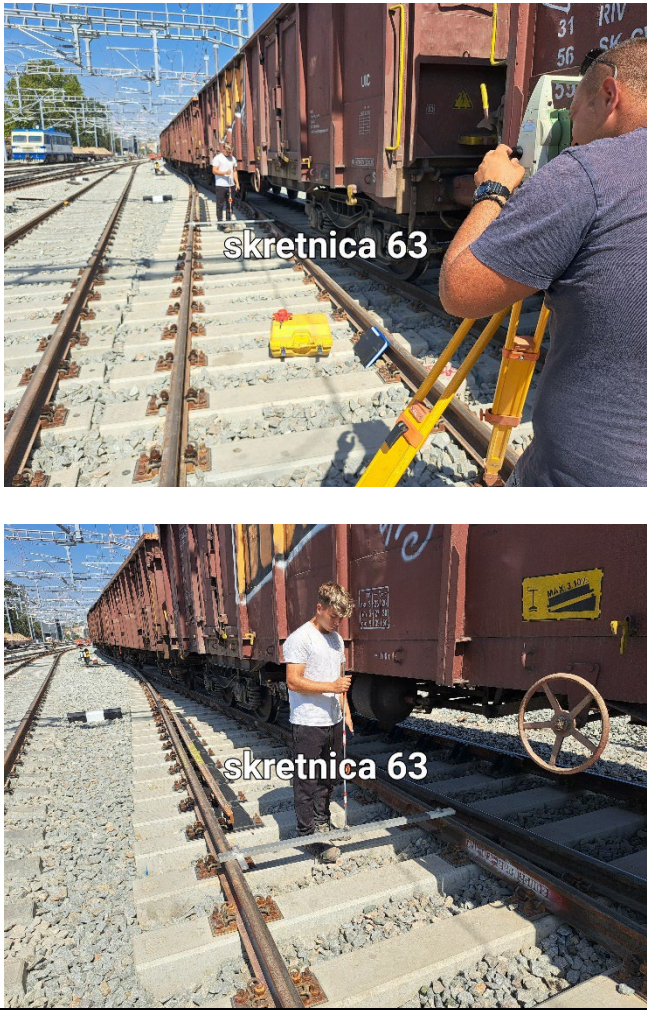
NO.	FOTO DOKUMENTACIJA	OPIS	KOMENTAR
5	 skretnica 63 skretnica 63	RIA-G00095 Subotica Putnicka Stanica Geodetska kontrola izvedenog stanja GIŠ, skretnice br. 63	Datum - 03.09.2024. Radovi se izvode po projektu i u granici dozvoljenih odstupanja

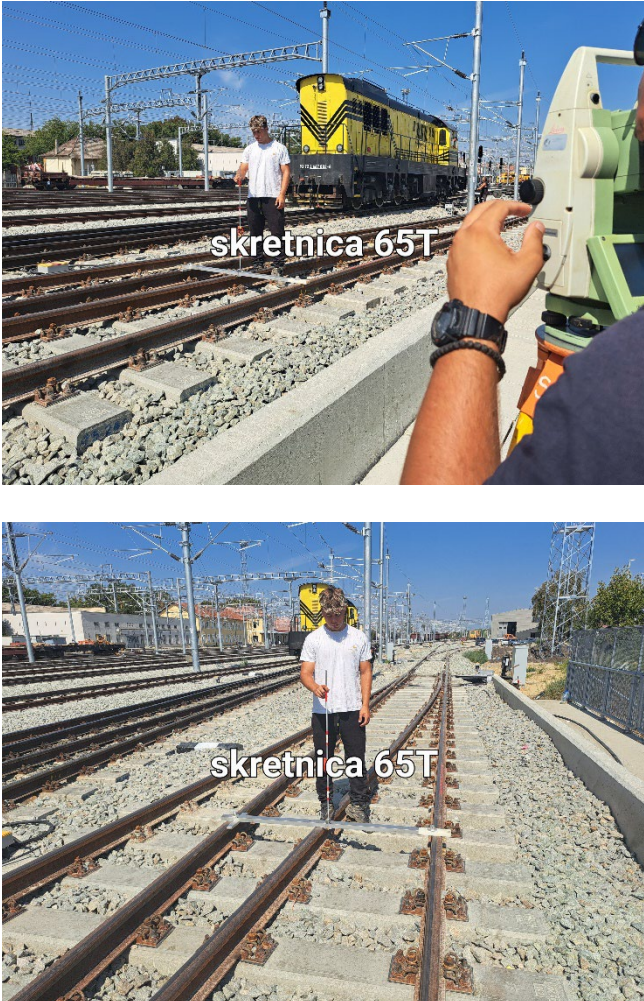
NO.	FOTO DOKUMENTACIJA	OPIS	KOMENTAR
2	 skretnica 65T skretnica 65T	RIA-G00101 Subotica Teretna Stanica Geodetska kontrola izvedenog stanja GIŠ, skretnice br. 64T I 65T	Datum - 04.09.2024. Radovi se izvode po projektu i u granici dozvoljenih odstupanja

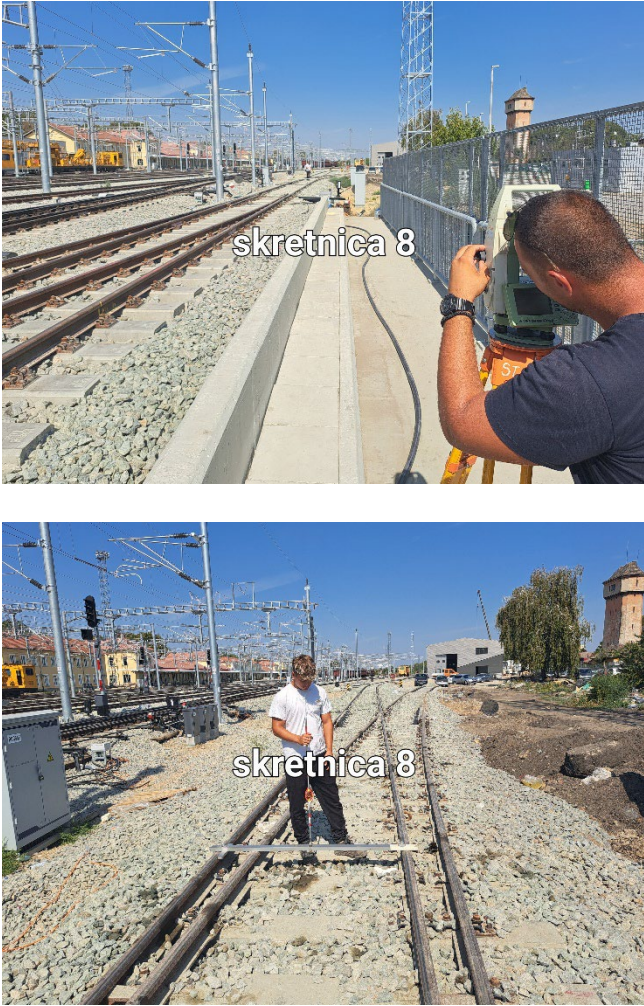
NO.	FOTO DOKUMENTACIJA	OPIS	KOMENTAR
3		RIA-G00100 Subotica Putnicka Stanica Geodetska kontrola izvedenog stanja GIŠ, skretnice br. 8, 33, 36, 37, 40	Datum - 04.09.2024. Radovi se izvode po projektu i u granici dozvoljenih odstupanja

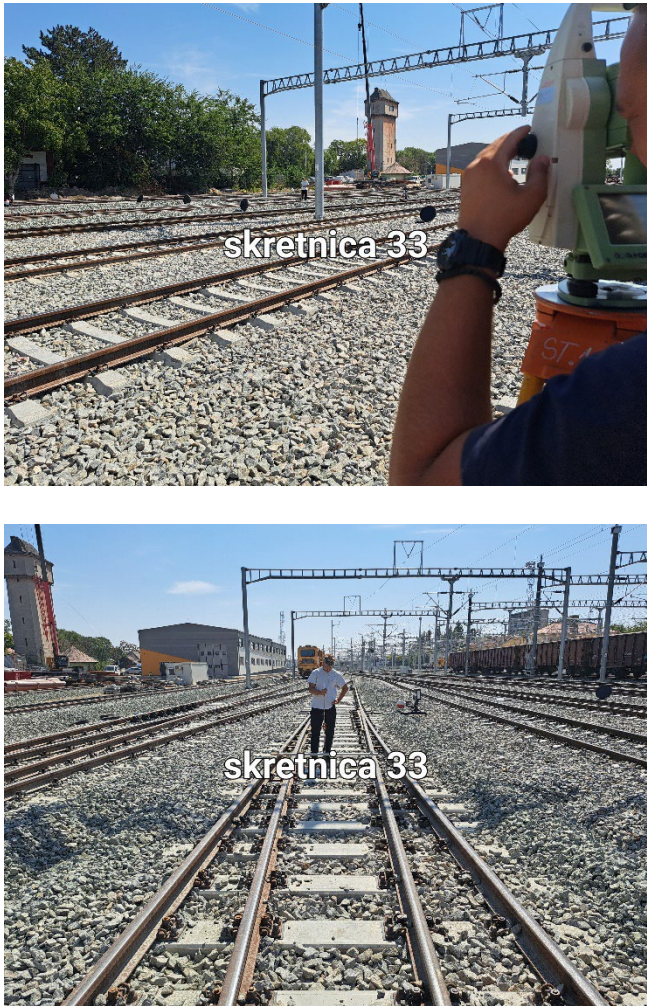
NO.	FOTO DOKUMENTACIJA	OPIS	KOMENTAR
4		RIA-G00100 Subotica Putnicka Stanica Geodetska kontrola izvedenog stanja GIŠ, skretnice br. 8, 33, 36, 37, 40	Datum - 04.09.2024. Radovi se izvode po projektu i u granici dozvoljenih odstupanja

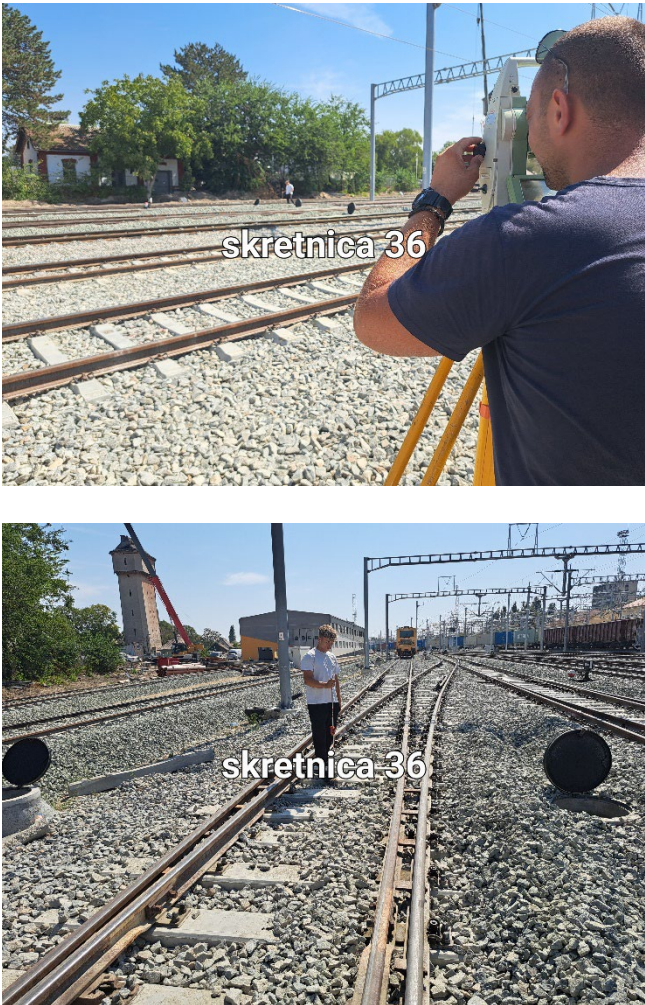
NO.	FOTO DOKUMENTACIJA	OPIS	KOMENTAR
5		RIA-G00100 Subotica Putnicka Stanica Geodetska kontrola izvedenog stanja GIŠ, skretnice br. 8, 33, 36, 37, 40	Datum - 04.09.2024. Radovi se izvode po projektu i u granici dozvoljenih odstupanja

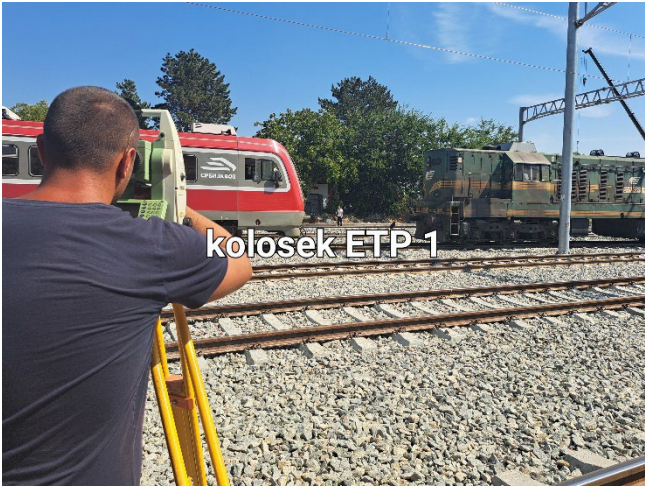
NO.	FOTO DOKUMENTACIJA	OPIS	KOMENTAR
8	 	RIA-G00098 Kolosek ETP 1 -Putnicka Stanica Geodetska kontrola izvedenog stanja GIŠ, Kolosek ETP 1	Datum - 04.09.2024. Radovi se izvode po projektu i u granici dozvoljenih odstupanja

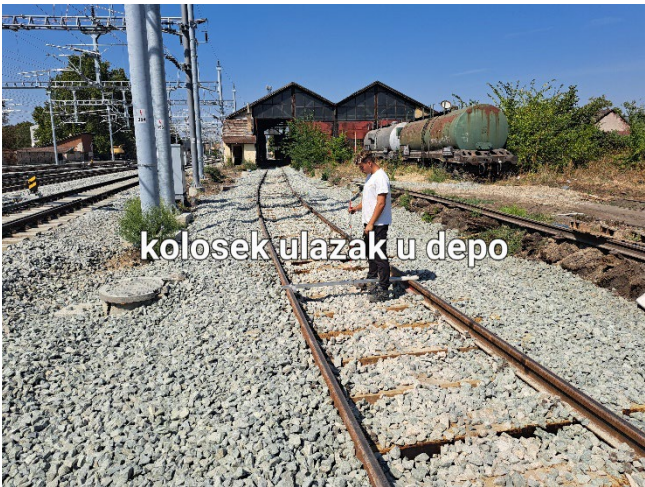
NO.	FOTO DOKUMENTACIJA	OPIS	KOMENTAR
9	 	RIA-G00099 Subotica Putnicka Stanica Geodetska kontrola izvedenog stanja GIŠ, skretnice br. 55	Datum - 04.09.2024. Radovi se izvode po projektu i u granici dozvoljenih odstupanja

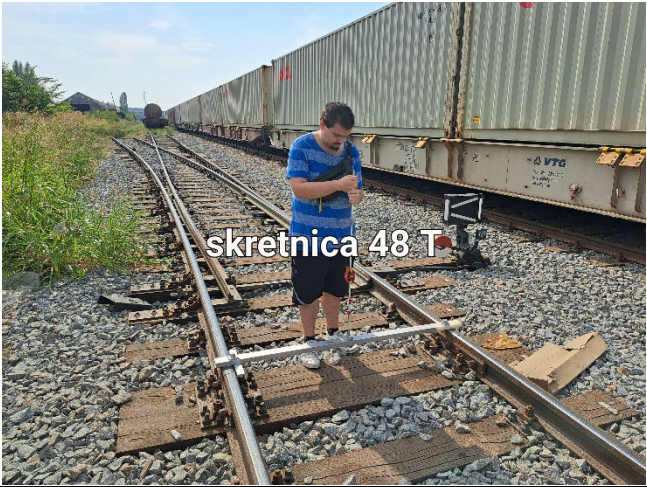
NO.	FOTO DOKUMENTACIJA	OPIS	KOMENTAR
1	 	RIA-G00104 Subotica Teretna Stanica Geodetska kontrola izvedenog stanja GIŠ, kolosek br. 21 i skretnice br. 48T, 51T i 54T	Datum - 06.09.2024. Radovi se izvode po projektu i u granici dozvoljenih odstupanja

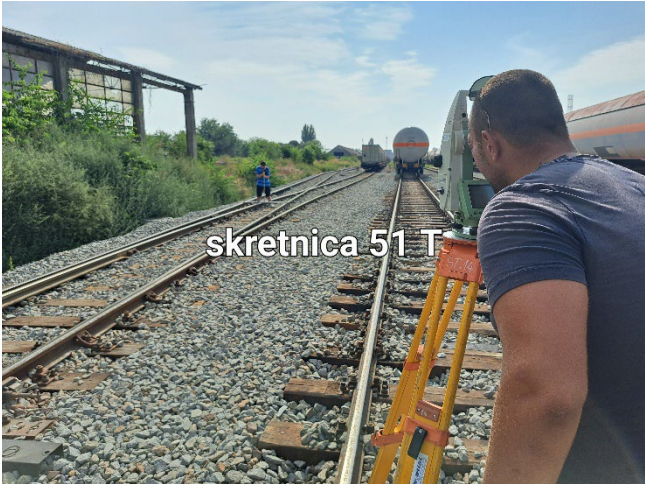
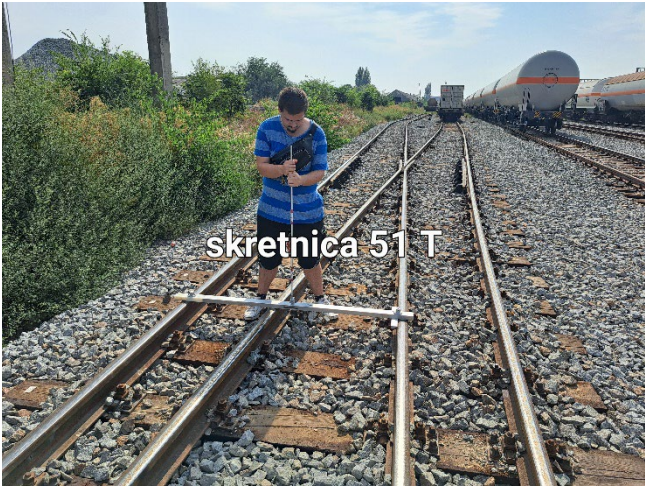
NO.	FOTO DOKUMENTACIJA	OPIS	KOMENTAR
2	 	RIA-G00104 Subotica Teretna Stanica Geodetska kontrola izvedenog stanja GIŠ, kolosek br. 21 i skretnice br. 48T, 51T i 54T	Datum - 06.09.2024. Radovi se izvode po projektu i u granici dozvoljenih odstupanja

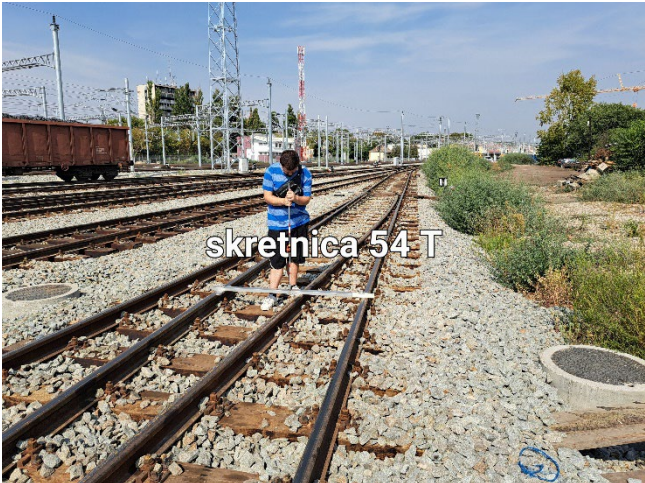
NO.	FOTO DOKUMENTACIJA	OPIS	KOMENTAR
3	 	RIA-G00104 Subotica Teretna Stanica Geodetska kontrola izvedenog stanja GIŠ, kolosek br. 21 i skretnice br. 48T, 51T i 54T	Datum - 06.09.2024. Radovi se izvode po projektu i u granici dozvoljenih odstupanja

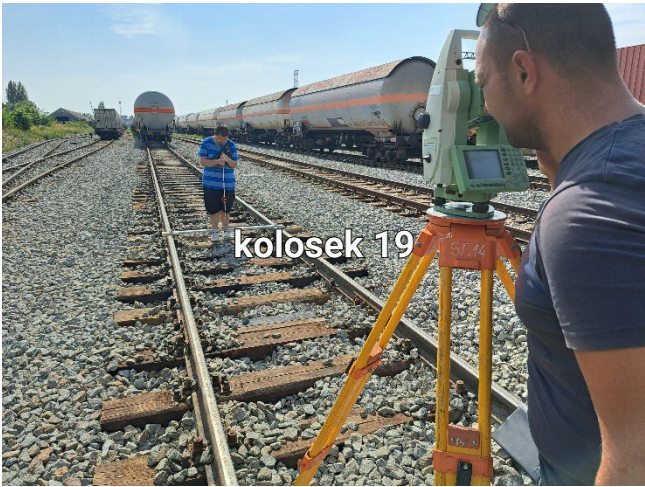
NO.	FOTO DOKUMENTACIJA	OPIS	KOMENTAR
5	 	RIA-G00105 Subotica Teretna Stanica Geodetska kontrola izvedenog stanja GIŠ, kolosek br. 15, 19 i 20	Datum - 06.09.2024. Radovi se izvode po projektu i u granici dozvoljenih odstupanja

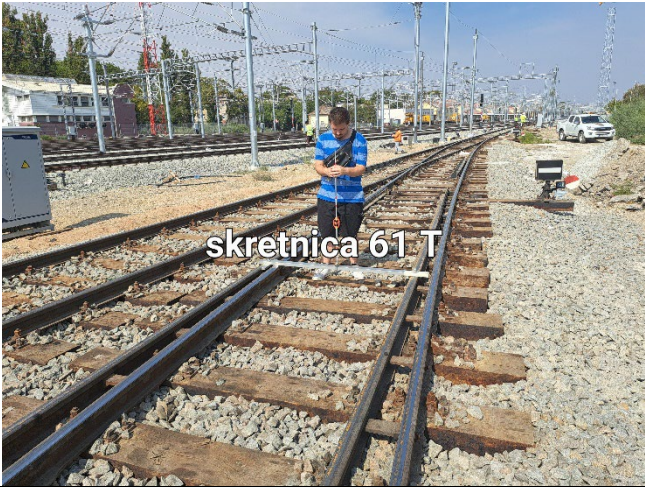
NO.	FOTO DOKUMENTACIJA	OPIS	KOMENTAR
7	 	RIA-G00106 Subotica Teretna Stanica Geodetska kontrola izvedenog stanja GIŠ, skretnice br. 56t, 58t, 61t i 62t	Datum - 06.09.2024. Radovi se izvode po projektu i u granici dozvoljenih odstupanja

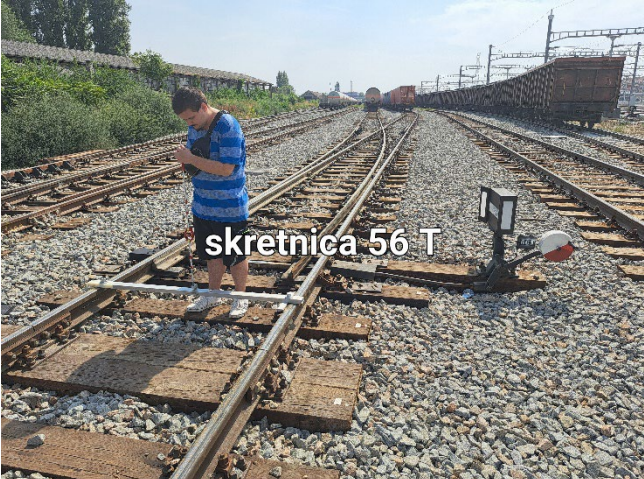
NO.	FOTO DOKUMENTACIJA	OPIS	KOMENTAR
8	 	RIA-G00106 Subotica Teretna Stanica Geodetska kontrola izvedenog stanja GIŠ, skretnice br. 56t, 58t, 61t i 62t	Datum - 06.09.2024. Radovi se izvode po projektu i u granici dozvoljenih odstupanja

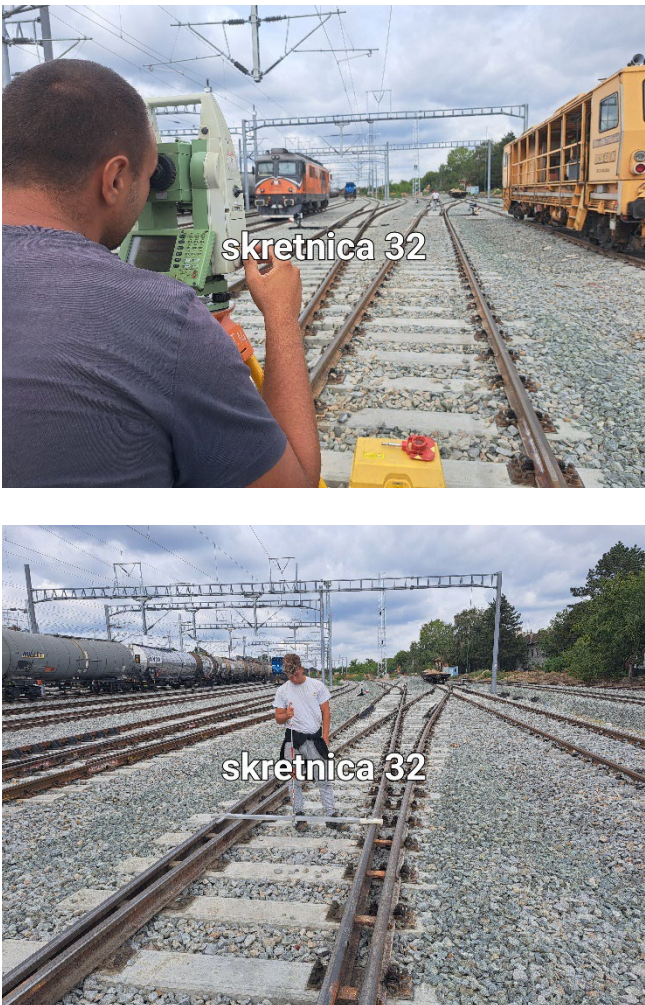
NO.	FOTO DOKUMENTACIJA	OPIS	KOMENTAR
3	 	RIA-G00109 Subotica putnicka stanica Geodetska kontrola izvedenog stanja GIŠ, Kolosek 11A I 32	Datum - 10.09.2024. Radovi se izvode po projektu i u granici dozvoljenih odstupanja

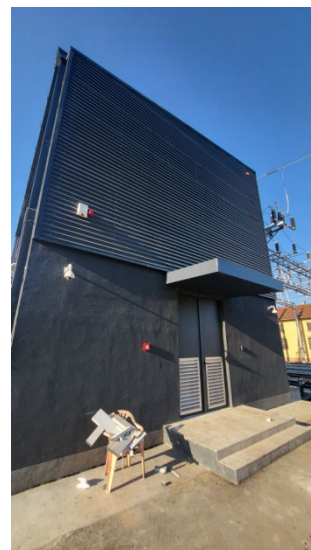
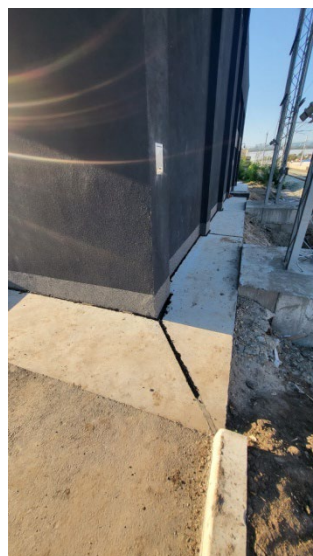
- **Obilazak gradilišta SS i TK zgrade u Subotici:**
-Radovi na otklanjanju evidentiranih nedostataka nisu rađeni

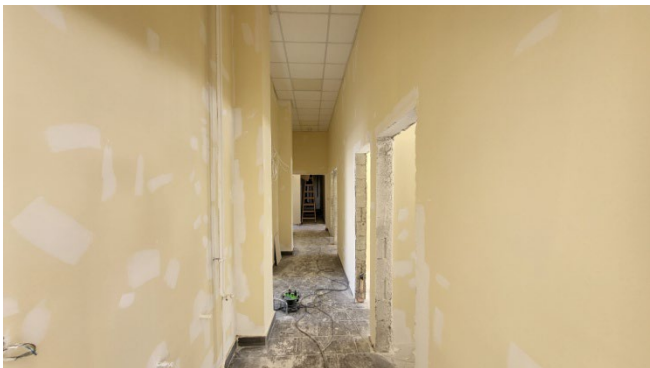
- **Obilazak gradilišta stanične zgrade u Subotici:**

K-6 Popravka gleta i farbanje zidova na prizemlju
 K-6 Zatvaranje krilima fasadne stolarije ka peronima i uličnom delu
 K-7 Polaganje teraco ploča na peronskom tremu
 K-7 Završetak izrade sokle ka platou

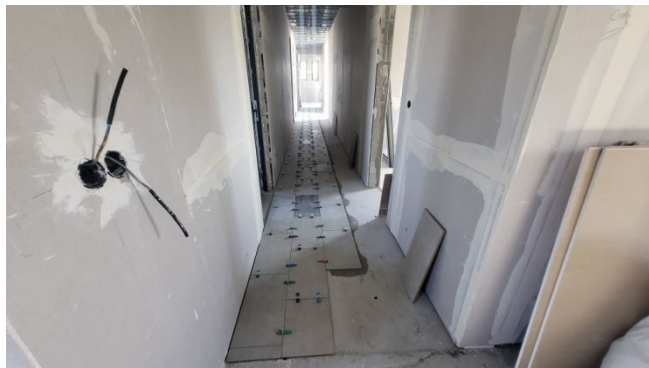
- **Obilazak gradilišta zgrade za Srbija KARGO u Subotici:**
 - Montaža čelične potonstrukcije na fasadi za fasadne obloge
 - Montaža Fasadnih Al vrata
 - Polaganje podne keramike u hodniku
 - Završetak oblaganja zidova unutar objekta gipsanim pločama
 - Montaža Al potkonstrukcije na plafonima za spuštene plafone unutrašnjih vrata

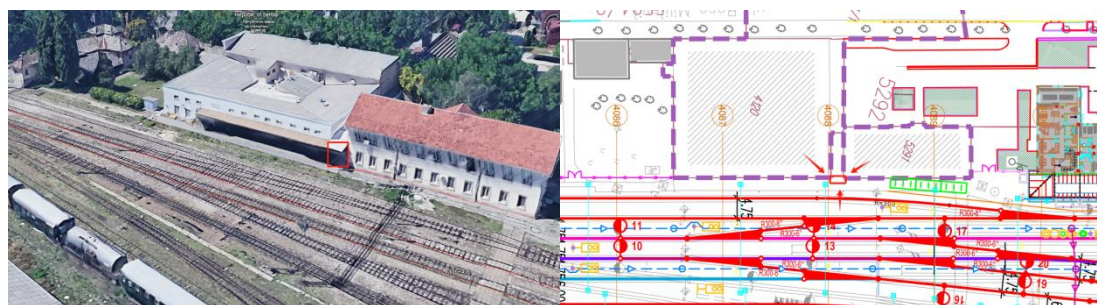
В. Што се тиче десне стране пруге на км176+185, на улазу на постојећу саобраћајницу, Инвеститор и Надзор су захтевали постављање нове капије, а уједно и поправку и завршетак дела ограде са обе стране капије. Извођач радова ће направити попис у складу са стањем на терену, у складу са пописом ће

доставити понуду. Потребно је да ЦИП да решење за постављање капије (материјал, димензије, локација).

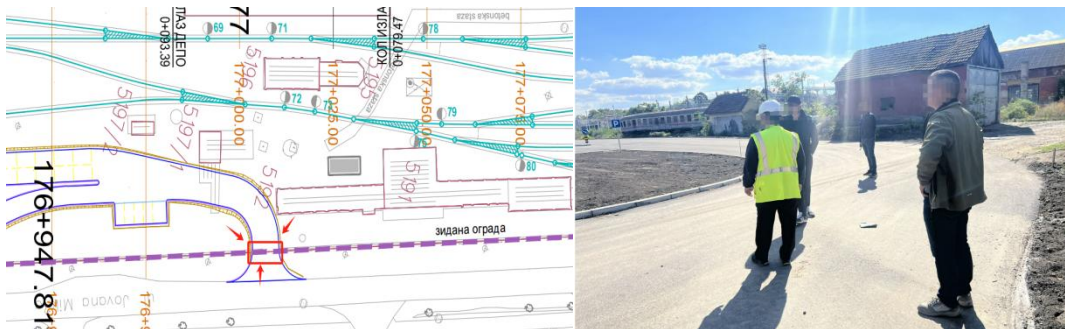
Д. На десној страни пруге, станицажа км176+500, треба поставити капију на путу испред улаза у зграду ЕТП-а. Извођач радова ће направити попис у складу са стањем на терену, у складу са пописом ће доставити понуду. Потребно је да ЦИП достави решење за постављање капије (материјал, величина, локација).

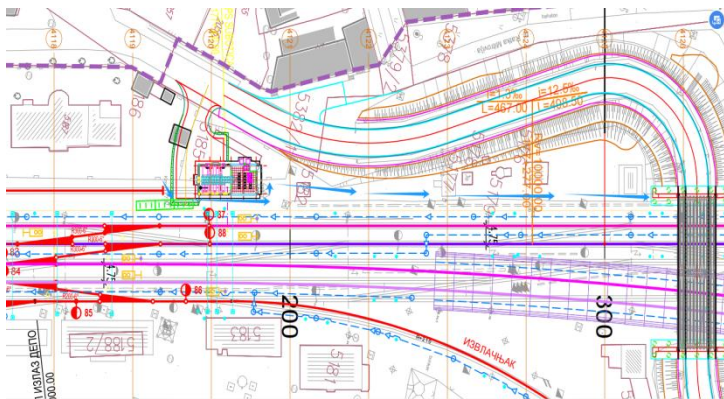
Ф. Што се тиче леве стране пруге, стационача км177+150-км177+329, потребно је затворити део ограде. Извођач радова ће направити попис у складу са стањем на терену, у складу са пописом ће доставити понуду. Такође, потребно је додати капију за ову ограду, стога је непходно да пројектанти ЦИП-а доставе план решења за ограду, као и решење за постављање капије. (ЦИП је обавезан да достави позицију ограде, као и и капије).

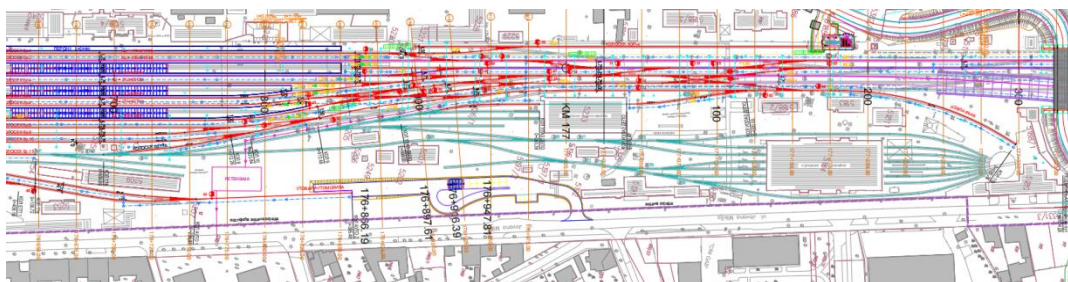
А. На десној страни пруге, стационача км175+300-км176+191, уколико су на одређеним местима постојећа ограда или зид оштећени потребно је да се затворе оградом. Извођач ће направити попис стања на терену, на основу пописа дати понуду.
